## УСТАЛОСТНАЯ ПРОЧНОСТЬ ДЕТАЛЕЙ СУДОВЫЕ ТЕХНИЧЕСКИХ СРЕДСТВ

В статье анализируется усталостная прочность деталей судовых технических средств на примерах ряда повреждений и отказов техники, которые происходили на судах по причине знакопеременных нагрузок. Рассматриваются основные факторы, влияющие на усталостную прочность деталей судовой техники, которые необходимо учитывать на стадии проектирования и в процессе её эксплуатации. Основной причиной появления усталостных трещин и разрушения деталей судовых технических средств являются резонансные колебания упругих систем, при которых значительно возрастают амплитудные значения напряжений при асимметричном цикле нагружения. Поэтому в рекомендациях, касающихся эксплуатационных факторов, влияющих на усталостную прочность, приводятся требования по предотвращению резонансов в колебаниях судовых упругих систем.

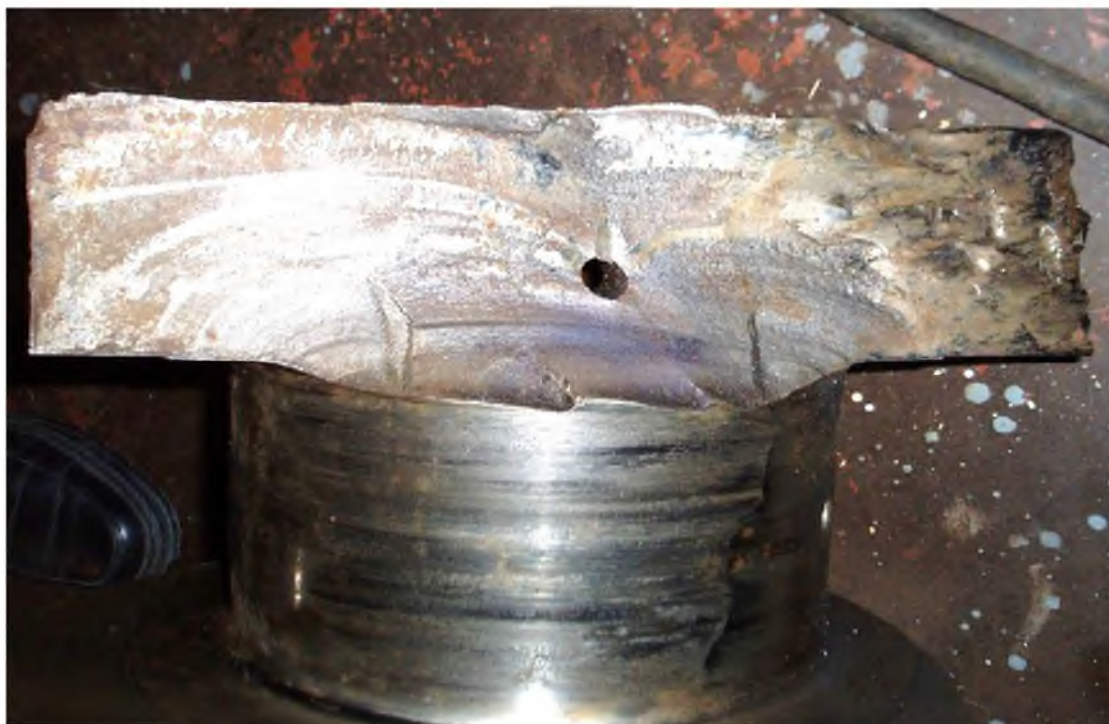
Рисунок 1 – Излом коленчатого вала дизеля 68Г-6 т/х «Алагеэ»

Примечание. На поверхности излома доля усталостной составляющей – 45%. Действующие напряжения на момент разрушения – не менее  $0,55 \sigma_{0.2}$ . Излом многоочаговый, зарождение – от продольных трещин на шейке, переходящих на галтель

| № п/п | Судно | Механизм, устройство | Деталь | Характер повреждения | Примечание |
|---|---|---|---|---|---|
| 1 | Алагез | ГД 68Г-6 | Коленчатый вал | Разрушение | Рис. 1 |
