### АВАРИЯ ТУРБОКОМПРЕССОРА ДВИГАТЕЛЕЙ “CATERPILLAR” МОРСКИХ СУДОВ

*А.В. Лисаченко, аспирант кафедры ЭСМУ  
В. В. Герасиди, кандидат технических наук, доцент*

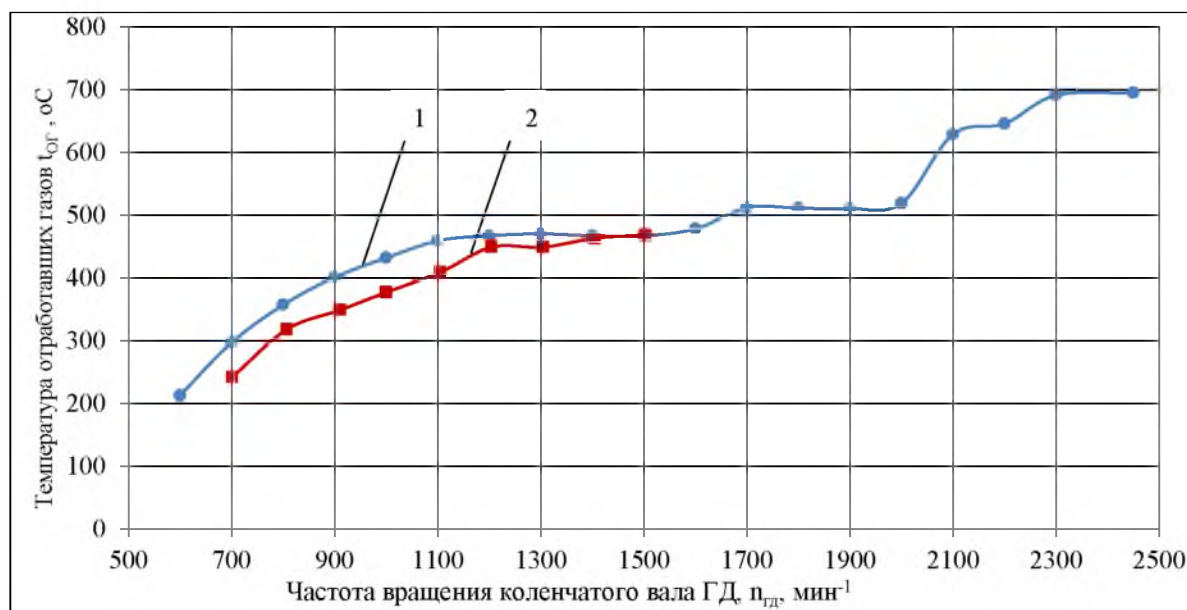
Рисунок 2 – Зависимость температуры отработавших газов ГД от частоты вращения:  
1 – ГД «MTU» 10V2000 M93; 2 – ГД «Caterpillar» CAT 3512B

1. По данным Регистра Ллойда, общая тенденция надежности судовых дизелей характеризуется таким соотношением количества отказов ТК к общему количеству отказов двигателя: 22% - для малооборотных двигателей; 11% - для среднеоборотных двигателей; 4% - для высокооборотных двигателей соответственно [2]. В статье также отмечается, что для четырехтактных двигателей количество дефектных деталей составляют несколько больший процент, по сравнению с двухтактными. По-видимому, связано с высокой температурой газа (рисунок 2) [3].

Из рисунка 2 видно, что температура отработавших газов, например, двигателя «MTU» (линия 1) при  $n_{ГД} = 600 \text{ мин}^{-1}$  составляет  $200^\circ\text{C}$ . При увеличении  $n_{ГД}$  в диапазоне частот вращения  $1100 \div 1700 \text{ мин}^{-1}$ , в момент подключения к работе второго ТК температура отработавших газов увеличивается и находится в пределах от  $450 \dots 520^\circ\text{C}$ . При увеличении частоты вращения двигателя

свыше  $1900 \div 2000 \text{ мин}^{-1}$  в работе находятся два ТК. При  $n_{ГД} = 2400 \text{ мин}^{-1}$ , температура отработавших газов увеличивается до  $680^\circ\text{C}$ . Температура отработавших газов двигателя «Caterpillar» (линия 2), при  $n_{ГД} = 700 \text{ мин}^{-1}$ , составляет  $240^\circ\text{C}$ , а затем, при увеличении  $n_{ГД}$  до  $1200 \text{ мин}^{-1}$  до  $440^\circ\text{C}$  и, далее, при  $n_{ГД} = 1500 \text{ мин}^{-1}$  ее значения составляют  $470^\circ\text{C}$ .

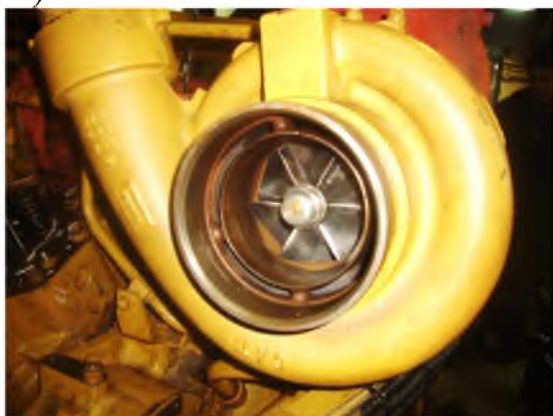
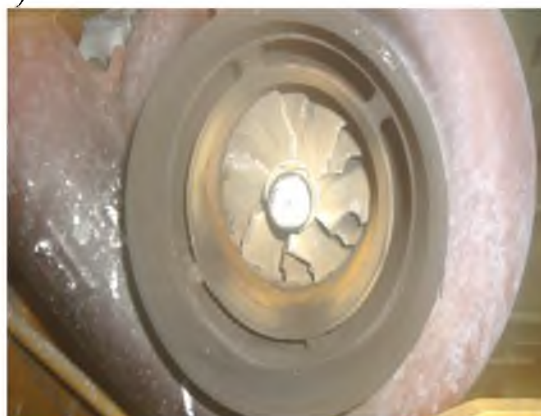
Рисунок 3 – Фото улитки и рабочего колеса компрессора турбокомпрессора  
а) до аварии; б) после аварии

3. Техническая эксплуатация современных ВОД, оснащенных БЭУ, показывает, что имеют место отказы и повреждения ТК, при которых блок БЭУ не предупреждал аварию: повреждение лопаток компрессора и подшипниковых узлов, износ шеек ротора, задымление со стороны воздушного фильтра (рисунок 3) и т.п. Так, например, при проведении ходовых испытаний на морском буксире с главными двигателями фирмы «Caterpillar» модели 3512B (наработка 16100 часов), во время выполнения диагностических процедур сервисным инженером и установления

оператором разных эксплуатационных режимов, в момент сохранения данных во внешнюю память переносного компьютера – произошел отказ ТК. В результате чего, произошло задымление со стороны воздушного фильтра, изменение цвета улитки компрессора, повреждение лопаток компрессора

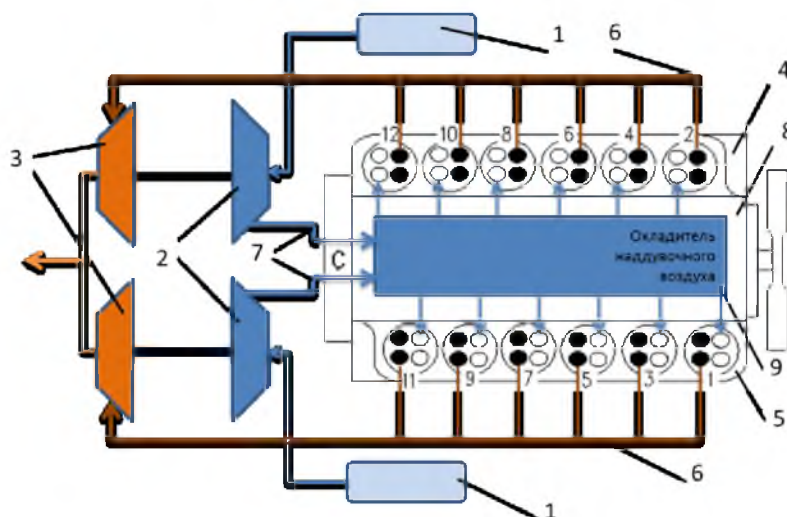
Рисунок 4 – Система наддува дизеля «Caterpillar» CAT 3512B:

- 1 – воздушный фильтр; 2 – компрессор; 3 – турбина; 4 – расположение четных цилиндров (левый борт);  
5 – расположение нечетных цилиндров (правый борт); 6 – выход отработавших газов; 7 – наддувочный воздух;  
8 – ресивер; 9 – охладитель наддувочного воздуха

Ниже приводятся пример аварии и результаты контроля вибрации двигателя и ТК современных ВОД фирмы «CATERPILLAR» серии CAT 3500, CAT C18. Система газотурбинного наддува двигателей состоит из двух ТК левого и

правого борта с промежуточным охлаждением наддувочного воздуха, работающих на общий ресивер; отработавшие газы, через соответствующие коллекторы правого и левого бортов подводятся к турбине ТК (рисунок 4).

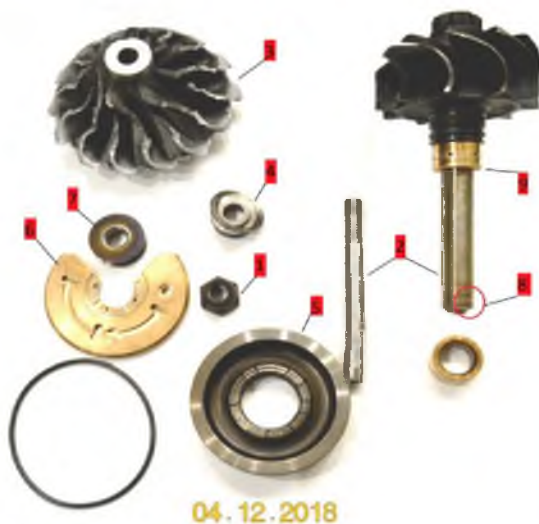
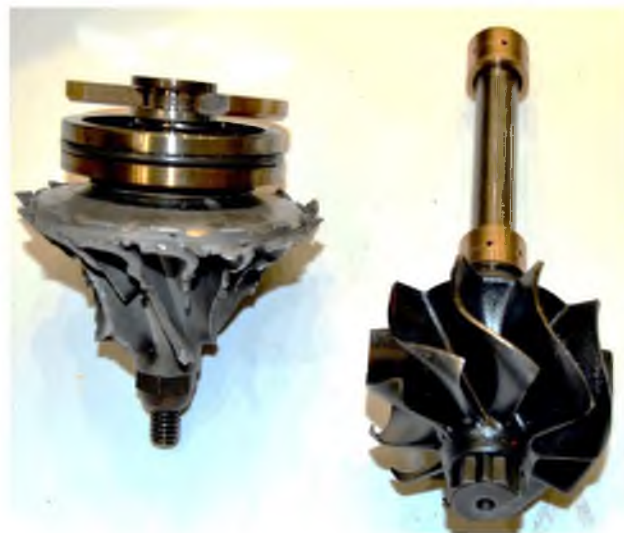
Рисунок 5 – Фото деталей ТК главного двигателя фирмы "Caterpillar" CAT C18 после аварии  
а) элементы неисправного ТК; б) в сборе

На рисунке 5 показано фото деталей ТК двигателя САТ С18 фирмы Caterpillar в разобранном виде после аварии. При осмотре деталей ТК видно, что:

1. Гайка 1 на границе сопряжения с рабочим колесом компрессора 3 имеет значительный натир по всей прижимной плоскости. Поскольку, прижимная гайка под динамометрическим усилием держит колесо компрессора на валу ТК, то такой характер износа (натир), вероятнее всего, - ослабление гайки во время вращения ротора ТК 3.

2. Повреждение рабочего колеса компрессора 3 имеет равномерный износ истирания по основанию корня лопаток с рабочей и тыльной стороны крыльчатки, а далее, по длине колеса, кромки лопаток изогнуты и обломаны. Причем, излом местами имеет свежую структуру, местами

– старение, что говорит о постепенном изнашивании колеса компрессора. Посадочное место вала 2 и рабочего колеса 3 имеют натир.

3. Промежуточная упорная втулка 4 (или центрирующая втулка) (рисунок 5) имеет сломанный упорный бурт. Это связано с перемещением вала ротора по оси.

4. Упорный гребень 6 (подпятник) имеет незначительный износ, а его центрирующая втулка 7 имеет следы вдавливания в упорную часть вала ротора.

5. Шейка ротора подшипника скольжения 8 (ближе к компрессору) сильно изношена. Визуально имеется значительное выкрашивание подшипника о вал. В этом месте, где расположен переход диаметров вала ротора от компрессорной части к основной центральной и турбинной части, произошел облом с частичным утонением вала за счет его скручивания.

6. Подшипник 9, расположенный ближе к рабочему колесу турбины, имеет следы естественного износа и не имеет деформаций при повреждении ТК. Визуально наблюдается значительное отличие между внутренним диаметром подшипника и диаметром вала. В этом случае, имеется возможность замера диаметра вала и внутреннего диаметра подшипника скольжения (таблица 1).

Таким образом, периодические резкие изменения нагрузки на двигатель при переходном режиме маневрирования судном создали условия для помпажа ТК. Увеличенные зазоры в подшипниках привели к чрезмерным радиальным перемещением вала ротора ТК, и к заклиниванию рабочего колеса компрессора о корпус с последующим разрывом вала ротора ТК.

По нашему мнению, для предотвращения подобной аварии ТК необходимо контролировать в эксплуатации вибрацию ТК и сигнал от вибродатчика выводить на блок БЭУ двигателя. Чтобы в случае превышения допустимого уровня вибрации ТК авария была предупреждена и двигатель

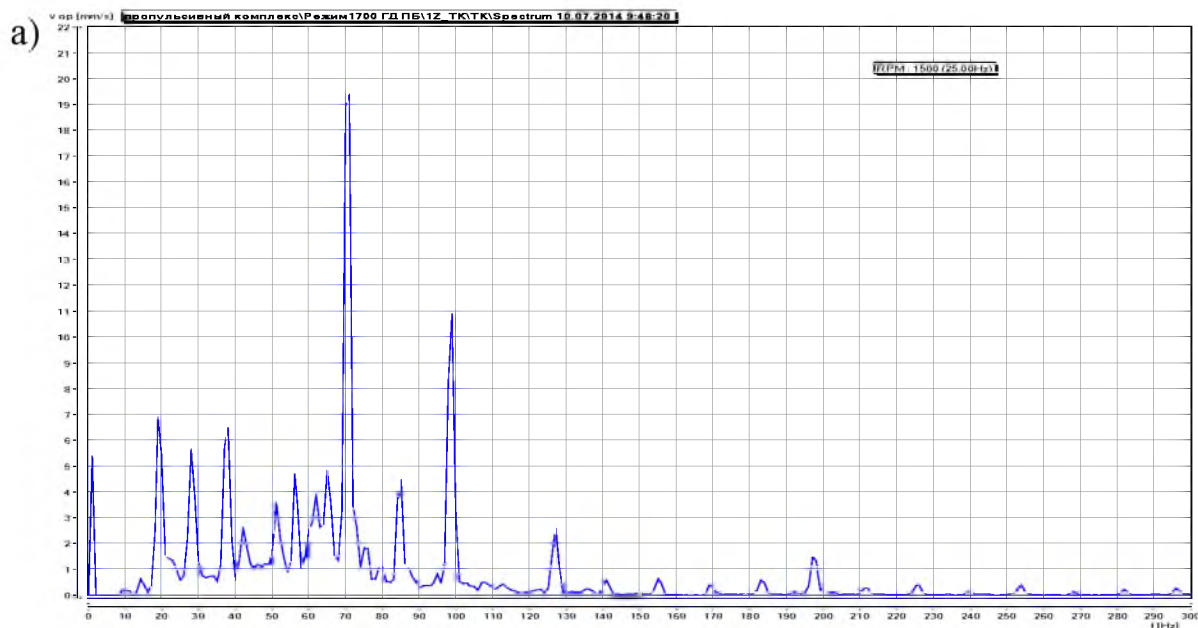
Рисунок 6 – Спектры в вертикальном направлении на корпусе ТК ВОД фирмы Caterpillar CAT 3512B при частоте вращения 1700 мин<sup>-1</sup>:

а) виброскорость в диапазоне частот 0 до 300 Гц; б) виброскорость в диапазоне частот от 300 Гц до 2500 Гц; в) виброускорения в диапазоне частот от 0 до 12500 Гц

остановлен. Для примера, на рисунке 6 приведены спектры вибрации, полученные при контроле вибрации на корпусе ТК двигателя САТ 3512В.
