АНАЛИЗ ОТКАЗОВ МУФТЫ ВАЛА НА МОРСКИХ ТРАНСПОРТНЫХ СУДАХ

*О.П. Коперчак, кандидат экономических наук, доцент
Д.В. Огурцов, кандидат технических наук, доцент
Н.А. Халилов, старший преподаватель*

ANALYSIS OF SHAFT COUPLING FAILURES ON MARINE TRANSPORT VESSELS

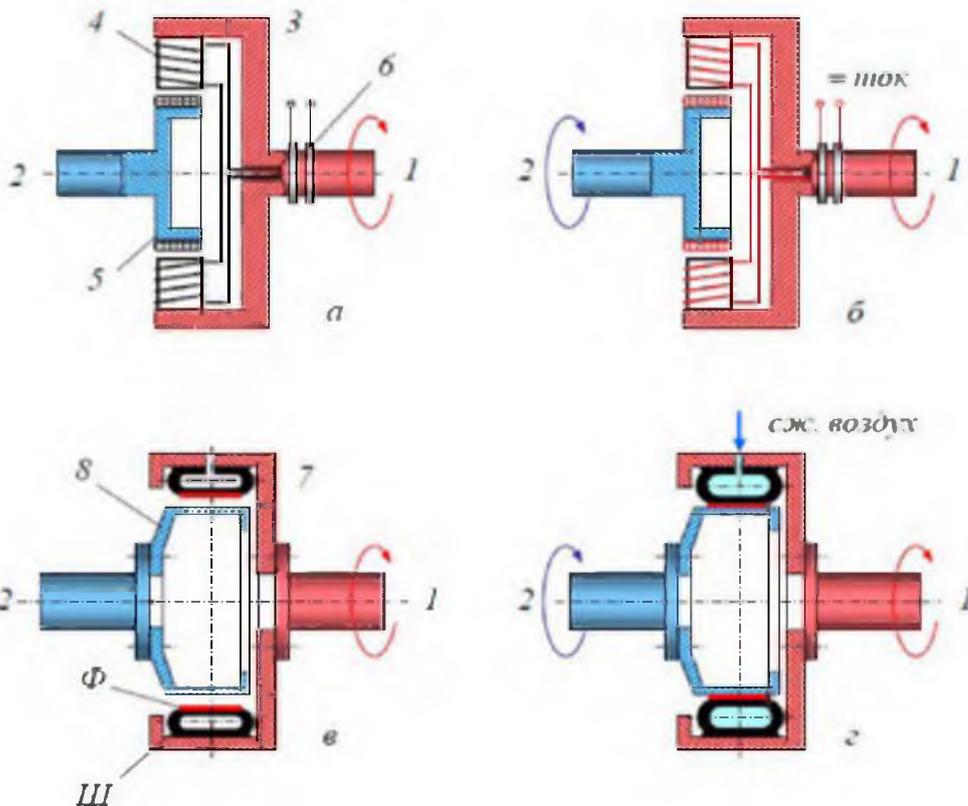
Рисунок 1 – Схемы различных типов соединительно-разобщительных муфт:

- а) электромагнитная муфта в разобщенном состоянии; б) электромагнитная муфта в рабочем состоянии;
- в) штирно-пневматическая муфта в разобщенном состоянии; г) штирно-пневматическая муфта в рабочем состоянии

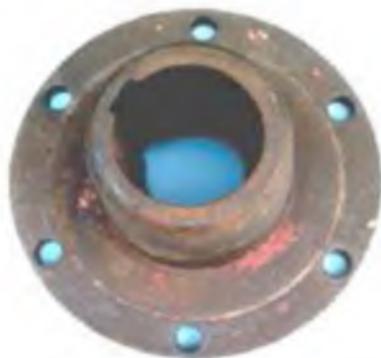
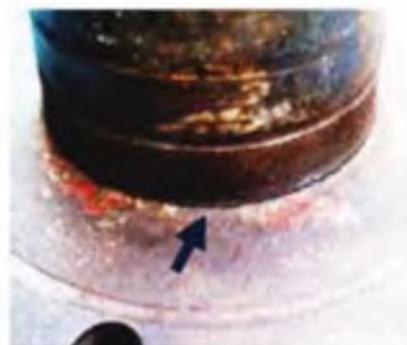
Рисунок 2 – Общий вид (а) вышедшей из строя муфты вала и (б) места ее отказа

Визуальный осмотр муфты вала показал, что на муфте вала остались остатки антикоррозионного покрытия. Трещина находилась на стыке

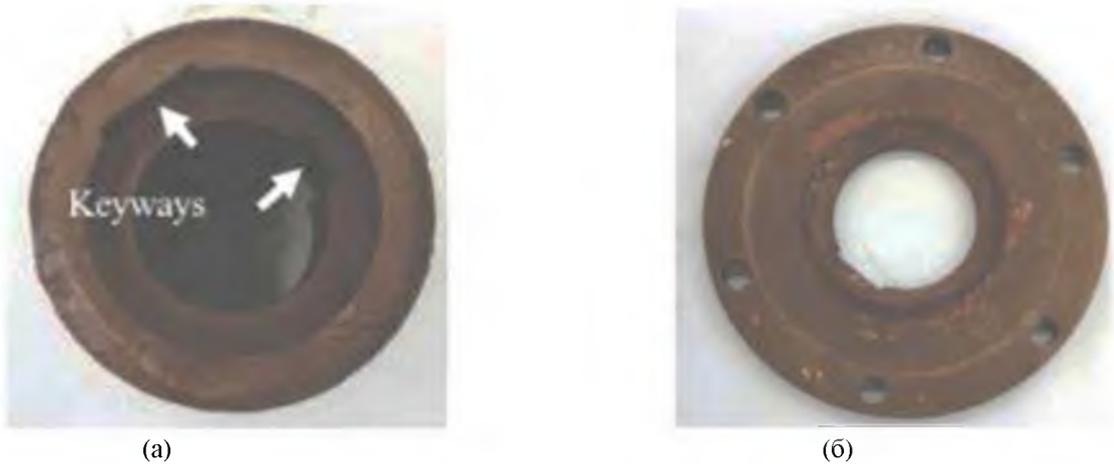
Рисунок 3 – Муфта вала в разобранном виде на цилиндрическую (а) и фланцевую (б) части

цилиндрических деталей вала с фланцем. Муфта вала была разобрана на ее цилиндрическую и фланцевую части, как показано на рисунке 3.

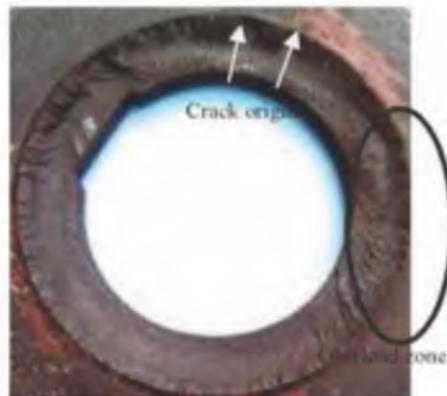
Рисунок 4 – Места возникновения множественных усталостных трещин на фланцевой части муфты вала

При визуальном осмотре поверхности разрушения на рис. 4 показаны места возникновения множественных усталостных трещин на фланцевой части муфты вала. На рис. 5 в увеличенном масштабе показана зона поверхности трещины. На рисунке 5 (а) показана поверхность излома, на которой есть довольно очевидные следы натиров, возникшие в результате увязки распространения между несколькими усталостными трещинами. Это указывает на границу двух смежных плоско-

стей разрушения. На рис. 5 (б) показаны следы волнистых трещин, образовавшиеся в результате быстрорастущих участков зоны усталости. Эти отметки также указывают направление роста трещин. Общий вид исследуемой поверхности трещины свидетельствует о том, что разрушение произошло под действием напряжения кручения. Сочетание множества следов натиров и небольшой зоны перегрузки, как показано на рисунке 4, указывает на то, что нагрузка была низкой, но были высокие концентрации напряжения [5, 7, 10, 12].

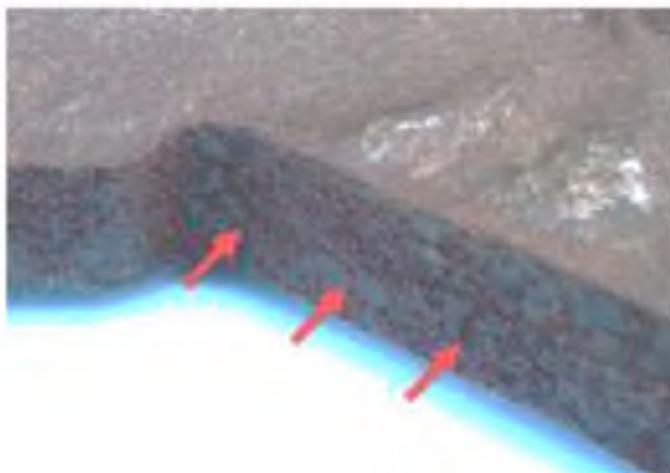
Рисунок 6 – Часть муфты вала, подверженная точечной коррозии (обозначена значком, стрелки) произошли вблизи поверхности излома

На рисунке 6 показана часть муфты вала, на поверхности излома которой возникла точечная коррозия. Исследование изображения поперечного сечения и его увеличение (рис. 7) показало, что точечная коррозия явно присутствовала на поверхности излома, что привело к образованию неровностей. Этот тип коррозии возникает

на открытых поверхностях, когда защитные слои либо пассивная пленка (которая естественным образом защищает металлическую поверхность), либо разрушается защитное покрытие. Воздействие на муфту вала морской среды, содержащей ионы хлора, что вызывает разрушение пассивной пленки и начало точечной коррозии.

Для определения причины выхода из строя муфты вала проведено исследование, включавшее визуальный, металлургический контроль и механические свойства образца. Визуальный осмотр показал, что несоответствующее антикоррозионное покрытие на металлической поверхности привело к коррозии [7, 9, 11, 12].

В результате на поверхности муфты вала была отчетливо видна точечная коррозия, что снизило ее прочность. Рост трещины на поверхности излома происходил из-за силы кручения с

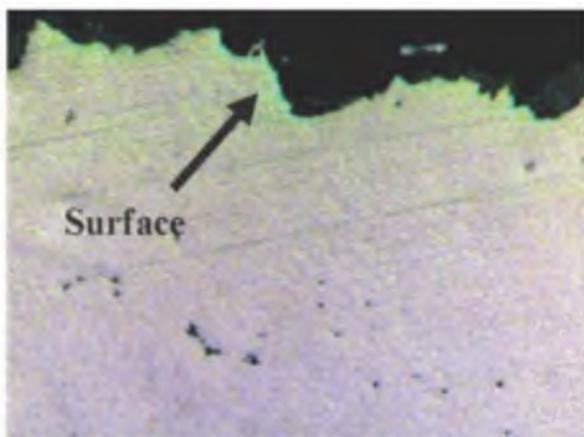
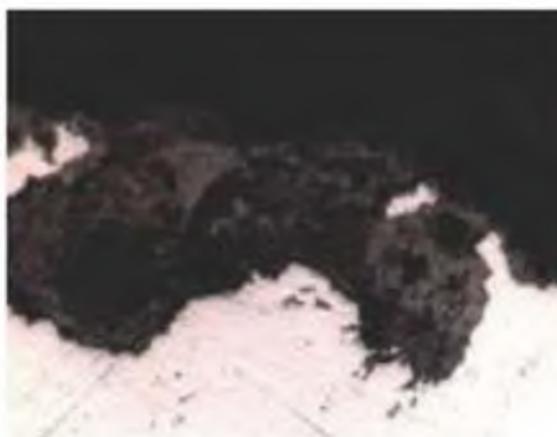
Рисунок 7 – Исследование поверхности трещины:

(а) Изображение поперечного сечения. (б) Большое увеличение поперечного сечения

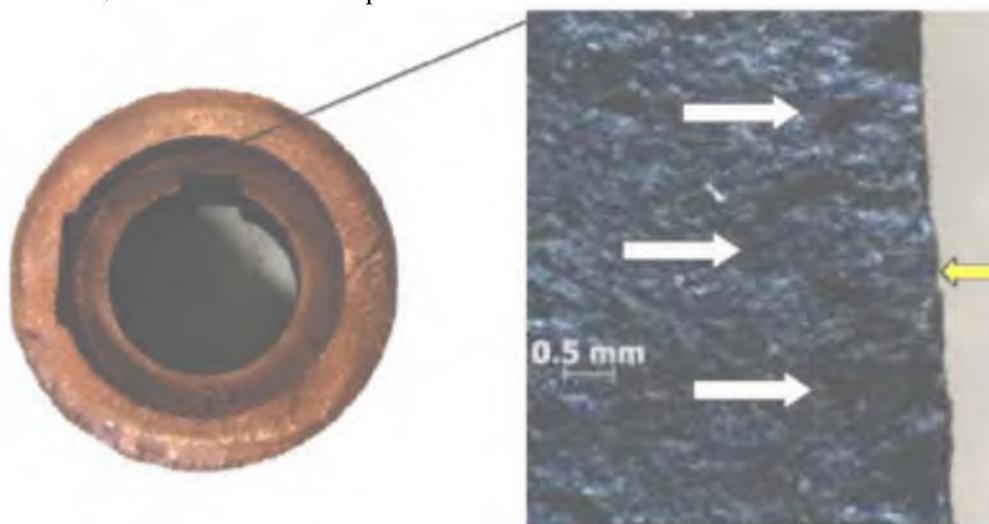
Рисунок 8 – Следы усталости на поверхности трещины

На рисунке 8 показано увеличенное изображение поверхности излома. Он также показывает линии, известные как усталостные бороздки (показаны белыми стрелками), которые соответствуют изменениям нагрузки на услуги. Эта линия полезна для расчета количества циклов между различными изменениями нагрузки, что позволяет реконструировать историю распространения трещины. На поверхности шпоночного паза были обнаружены следы нарушения геометрии шпоночного паза. Видно, что усталость возникла в центре усталостных бороздок от одной из ямок на поверхности излома, как показано желтой стрелкой [4, 8, 9, 10].

Обратите внимание, что источником усталости является яма, показанная желтой стрелкой.

Белые стрелки показывают усталостные бороздки, которые присутствуют на поверхности.

высокой концентрацией напряжений. Первоначальная точка разрушения была вызвана напряжением в шпоночной канавке, что позволяет предположить, что отказ был вызван усталостной коррозией.

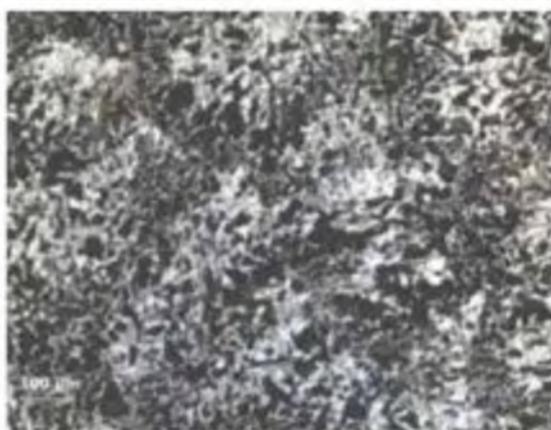
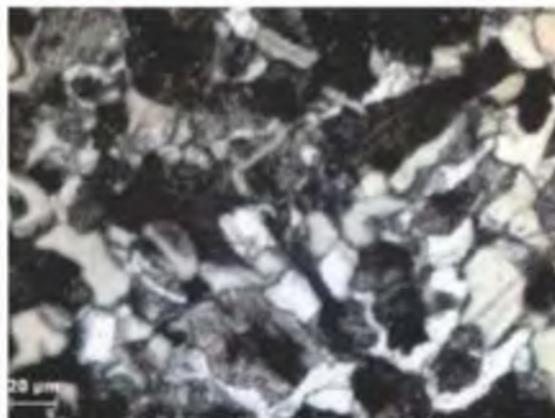
Рисунок 9 – Микроструктура муфты вала с (а) малым увеличением и (б) изображения с большим увеличением

На рисунке 8 (а) показана микроструктура муфты вала, которая состоит из белой области, известной как феррит, и темной области, как перлитной структуры. Феррит представляет собой по существу чистый углерод в форме объемно-центрированной кубической структуры. В то время как перлит представляет собой смесь феррита и цементита. Это происходит в результате превращения аустенита при медленном охлаждении. Присутствие этой структуры можно ясно увидеть на изображении с большим увеличением, показанном на рисунке 9 (б), дендритные структуры не могут быть обнаружены на микрофотографии. Это доказывает, что муфта вала прошла надлежащий процесс термообработки, чтобы разрушить

дендритную структуру, которая образуется в процессе литья.
