ПРОБЛЕМА ЗАКЛИНИВАНИЯ ПЛУНЖЕРА ТОПЛИВНОГО БУСТЕРА ДВИГАТЕЛЯ СЕРИИ ME-GI

Статья посвящена проблеме отказов топливных бустеров двигателей с электронным управлением фирмы MAN ES ввиду застревания плунжеров в верхнем положении. Проанализированы возможные причины отказов в различных аспектах, таких как качество топлива, избыточные отложения и механические проблемы конструкции бустера. Рассмотрены методы борьбы и предотвращения каждой из рассмотренных причин отказов.

FUEL BOOSTER PLUNGER STUCK PROBLEM OF ME-GI ENGINES

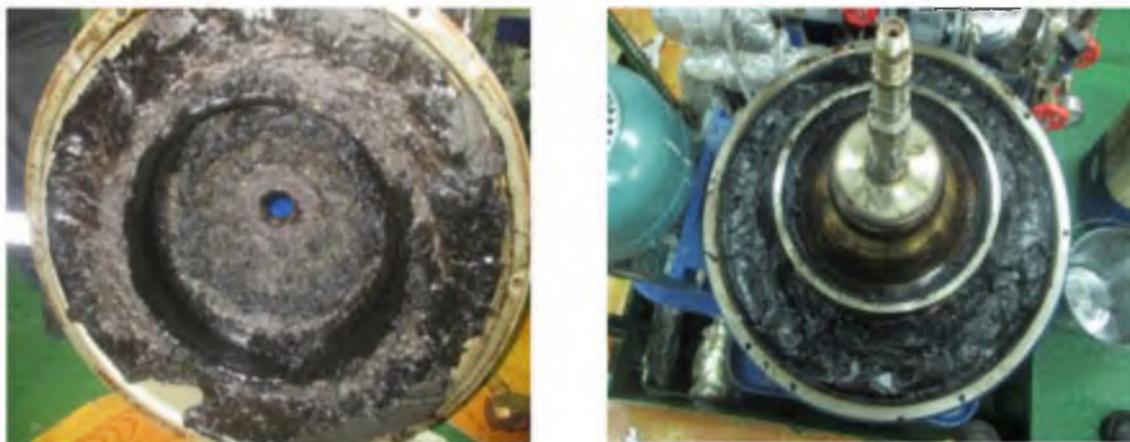
Например, отказ сепаратора, приведенный на рисунке 1, имел место при использовании топлива №1 из приведенной таблицы. Общий потенциал отложений, как определено в лаборатории, превышает предел 0,10% м/м, указанный в стандарте ISO 8217 для марки RMD80 ISO-F-RMG.

Рисунок 1 – Отказ сепаратора тяжелого топлива, ввиду низкокачественной поставки топлива

Расширенный анализ по общему наличию осадка и промывке толуолом показывал, что высокий результат осаждения обусловлен главным образом наличием посторонней грязи и частично за счет осажденного асфальтенового материала. Как результат, использование этого топлива привело к большой нагрузке на сепаратор и фильтры тонкой очистки, а также к осаждению в танках запаса, которые в последствии пришлось промывать чистым газойлем.

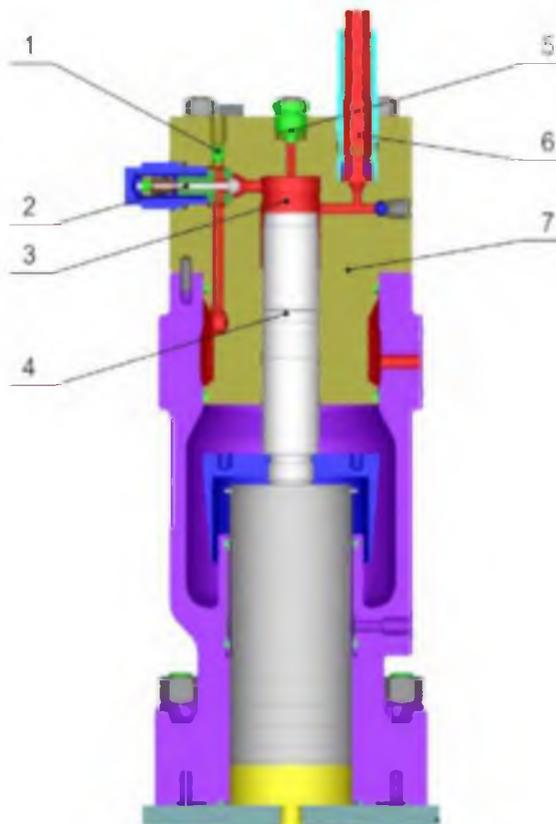
Рисунок 2 – Топливный бустер двигателей MAN серии ME:
 1 – дроссельное отверстие, 2 – всасывающий клапан,
 3 – топливная камера, 4 – плунжер, 5 – заглушка,
 6 – топливная трубка высокого давления, 7 – верхняя крышка

Одним из возможных методов немедленного ремонта при застревании может служить прямое воздействие на плунжер. Для этого предлагается использование латунного прута и кувалды. Латунный прут устанавливается прямо на плунжер через технологическое отверстие, которое в нормальном состоянии закрыто заглушкой (рисунок 2, позиция 5) с левосторонней резьбой. После установки прута по нему наносится короткий и сильный удар. В случае если застревание плунжера не было критически сильным, то он уйдет в нижнее положение. Естественно, что перед началом подобной операции необходимо закрыть подачу топлива и гидравлического масла. Гидравлическое масло должно быть дренировано силового блока топливного бустера. Если указанный метод не помог, то необходима замена верхней крышки.

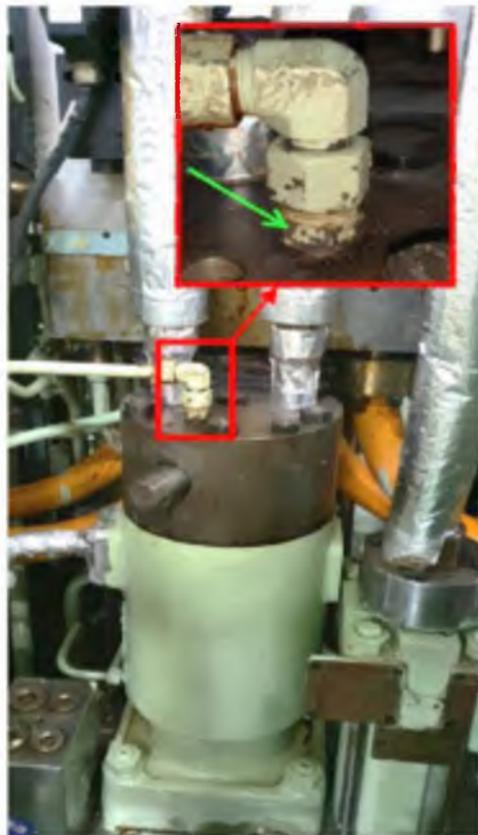
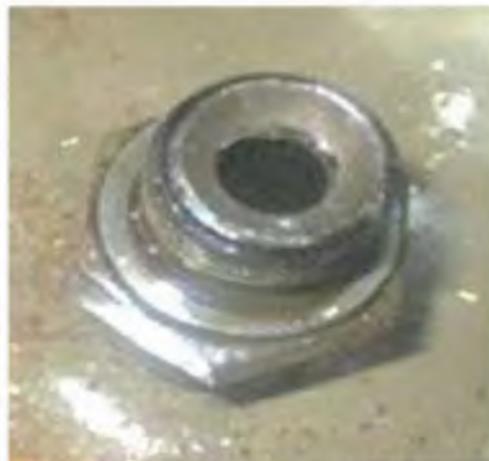
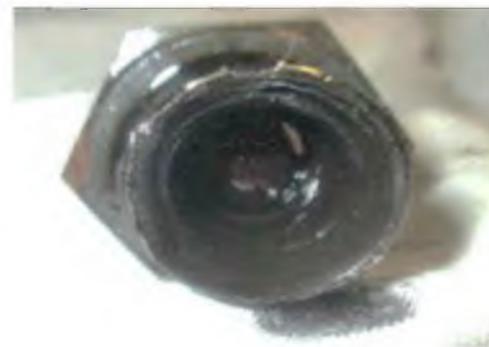
Рисунок 3 – Штуцер, подверженный разрушению:

а – положение штуцера на топливном бустере, б – неизношенный штуцер, в – развальцованный штуцер

Этот факт приводит к постепенному развальцовыванию соединительного штуцера, вкрученного в верхнюю крышку топливного бустера. Так же в результате полного отвинчивания разрушению подвергается и сам дроссель. Причем,

Для предотвращения отвинчивания дросселя неплохо показало себя затягивание дросселя на соответствующий размеру момент затяжки (для двигателя 6S50ME-GI размер резьбы M10x1,5 и момент 50Нм) с использованием фиксатора резьбы средней силы Loctite 222. После 3000 часов эксплуатации после ремонта дроссель

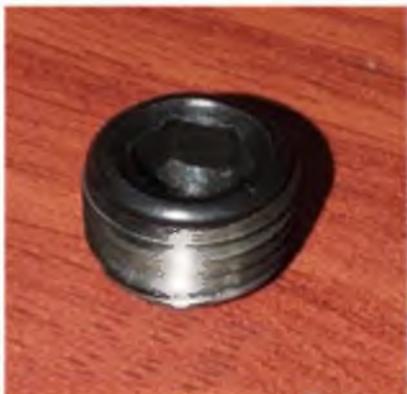
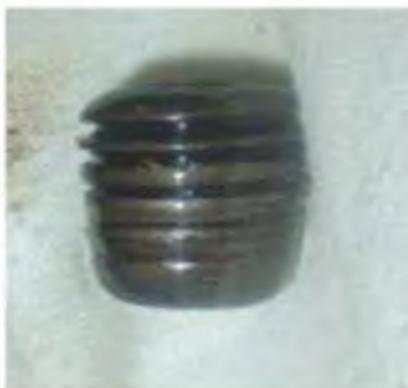
если факт отвинченного дросселя остается незамеченным достаточно продолжительное время, то дроссель может износиться до состояния шарика

Рисунок 4 – выходное дроссельное отверстие:
а – нормальное состояние, б – изношенное в результате отвинчивания

Таким образом, при полном откручивании дросселя наблюдается резкое увеличение проходного сечения и, как следствие, и уменьшение противодействия в выходной линии топливного бустера. Если внимательно изучить рисунок 5, то нетрудно понять, что такой факт напрямую влияет на качество и полноту наполнения топливной камеры, а также возникновению воздушных пу-

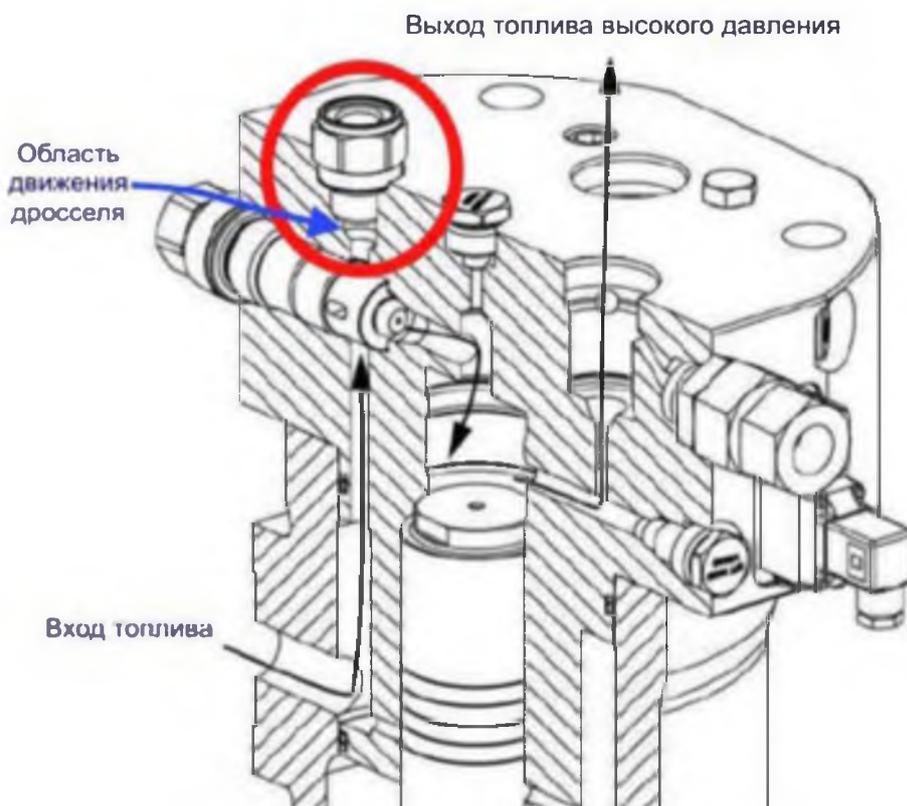
зырьков, вследствие пониженного давления. Поскольку наличие жидкости в полном своем объеме выступает в роли буфера и оказывает тормозящее действие на плунжер, то снижение противодействия уменьшает эффект его торможения и приводит к забрасыванию плунжера выше нормальной мертвой точки. Такой заброс приводит к застреванию плунжера.

Рисунок 5 – Область возвратно-поступательного движения дросселя
