## АНАЛИЗ АВАРИИ ТОПЛИВНОЙ АППАРАТУРЫ ТАНКЕРА-ГАЗОВОЗА

А.С. Арангулов, аспирант

Статья посвящена анализу аварии на СПГ танкере во время морского перехода. Приведены предполагаемые причины неисправности. Также произведена оценка данной ситуации и представлены соответствующие выводы.

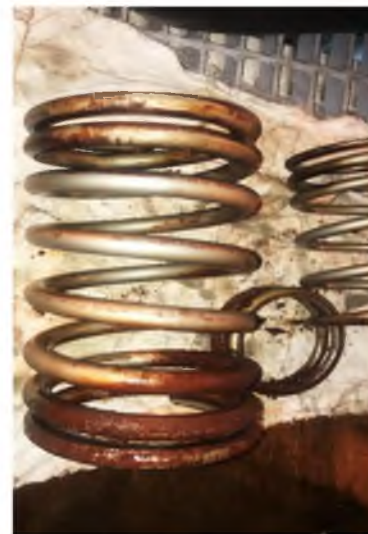
Рисунок 3 – Фото пружины ТНВД

На фото видно, что малая пружина сломана и на обеих имеется подобие ржавого налета, представляющего собой водную эмульсию.
